**Rapport betreffende  
funderingsinspecties woningen  
aan de Kabeljauwsestraat en Hoyledestraat  
te Rotterdam**

Opdracht nummer	AA11882-1a
Datum rapport	14 april 2010

## **INLEIDING**

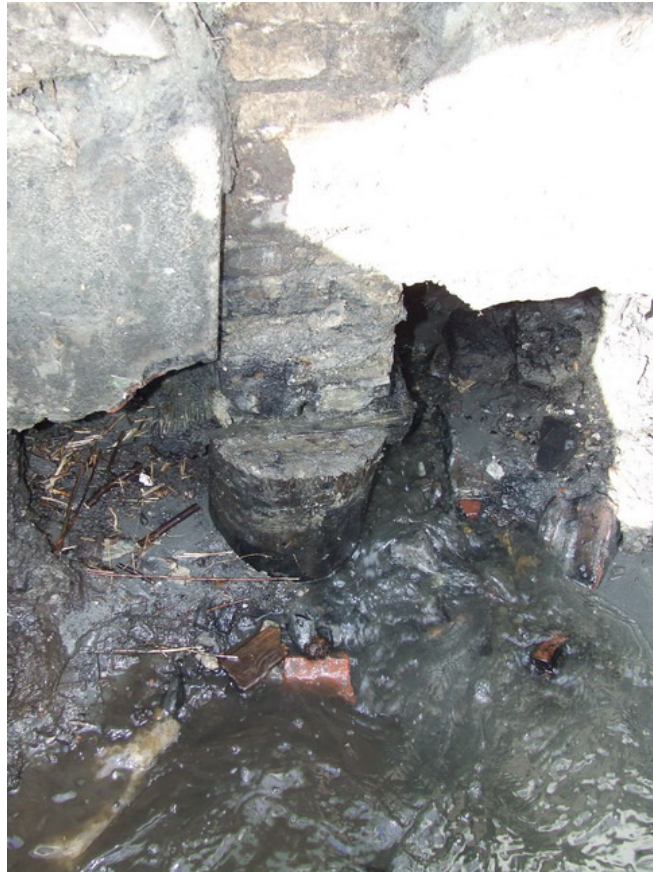
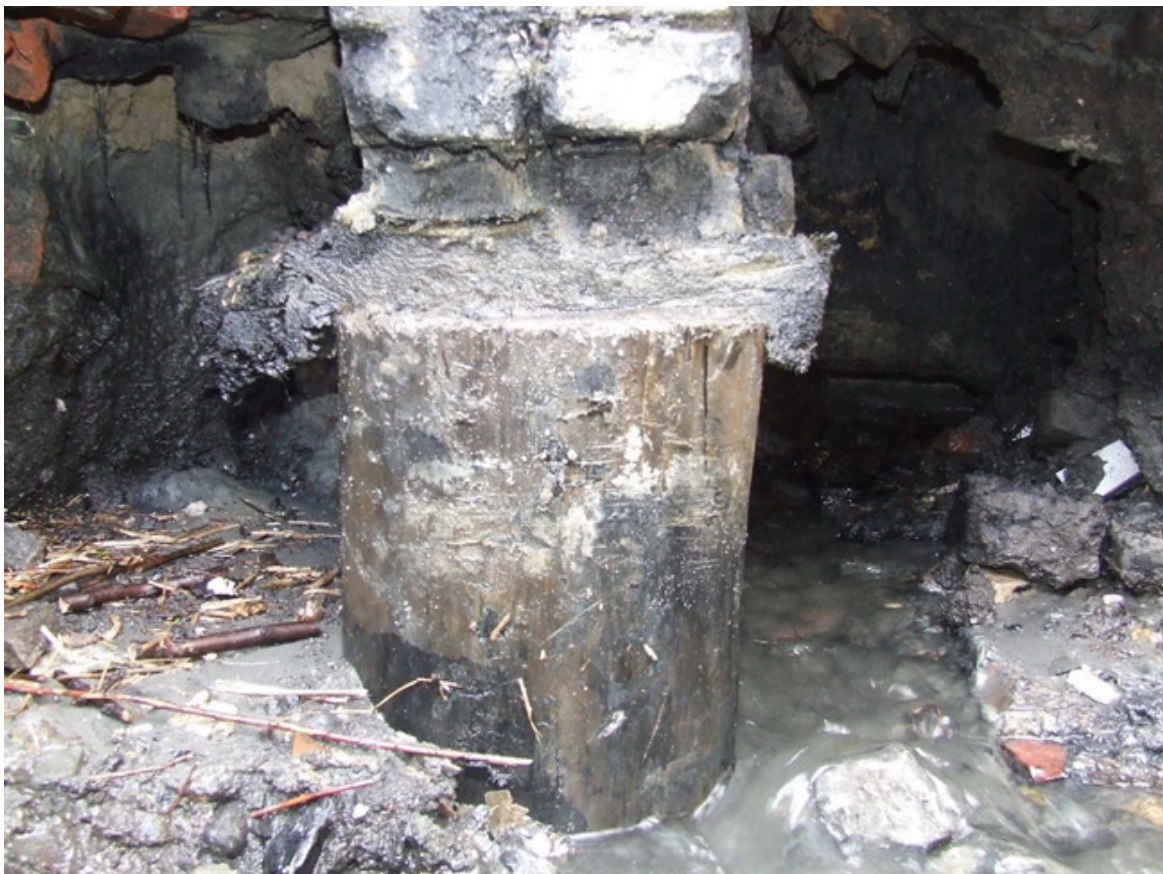
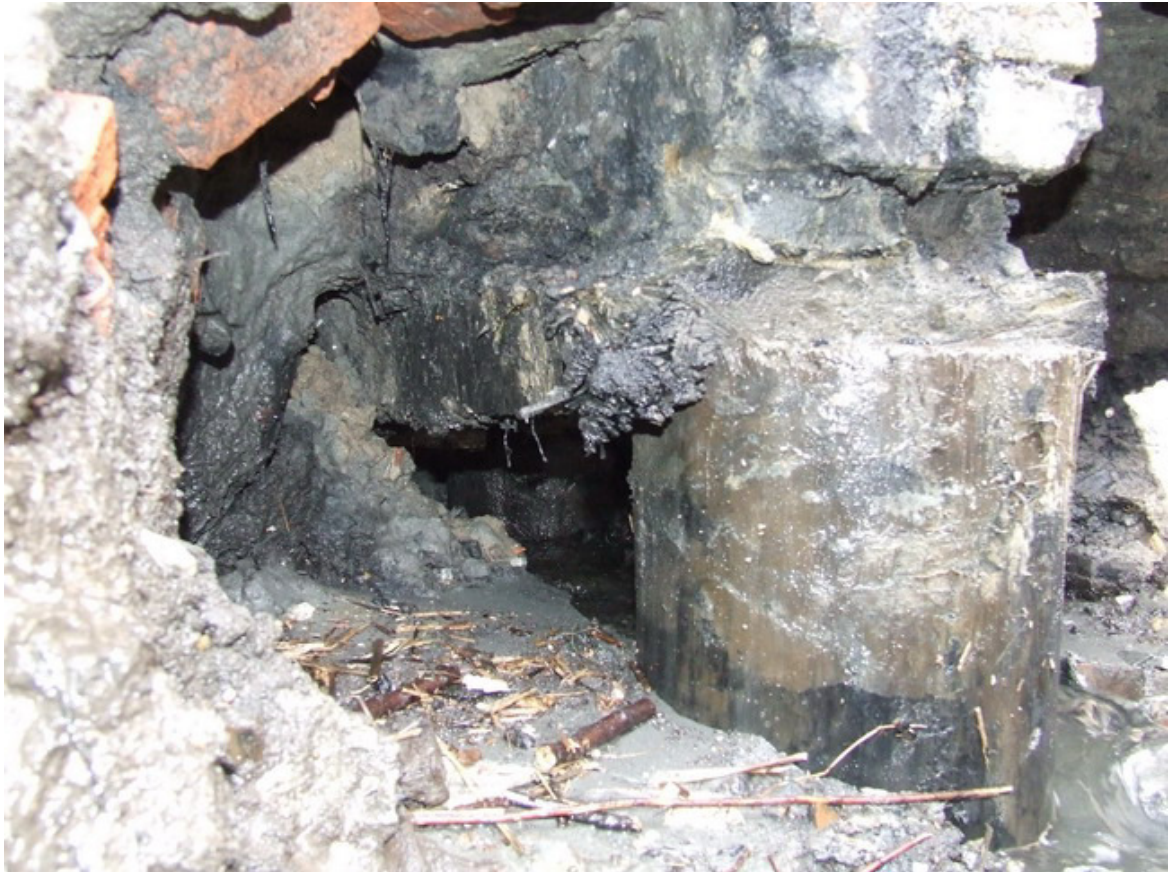
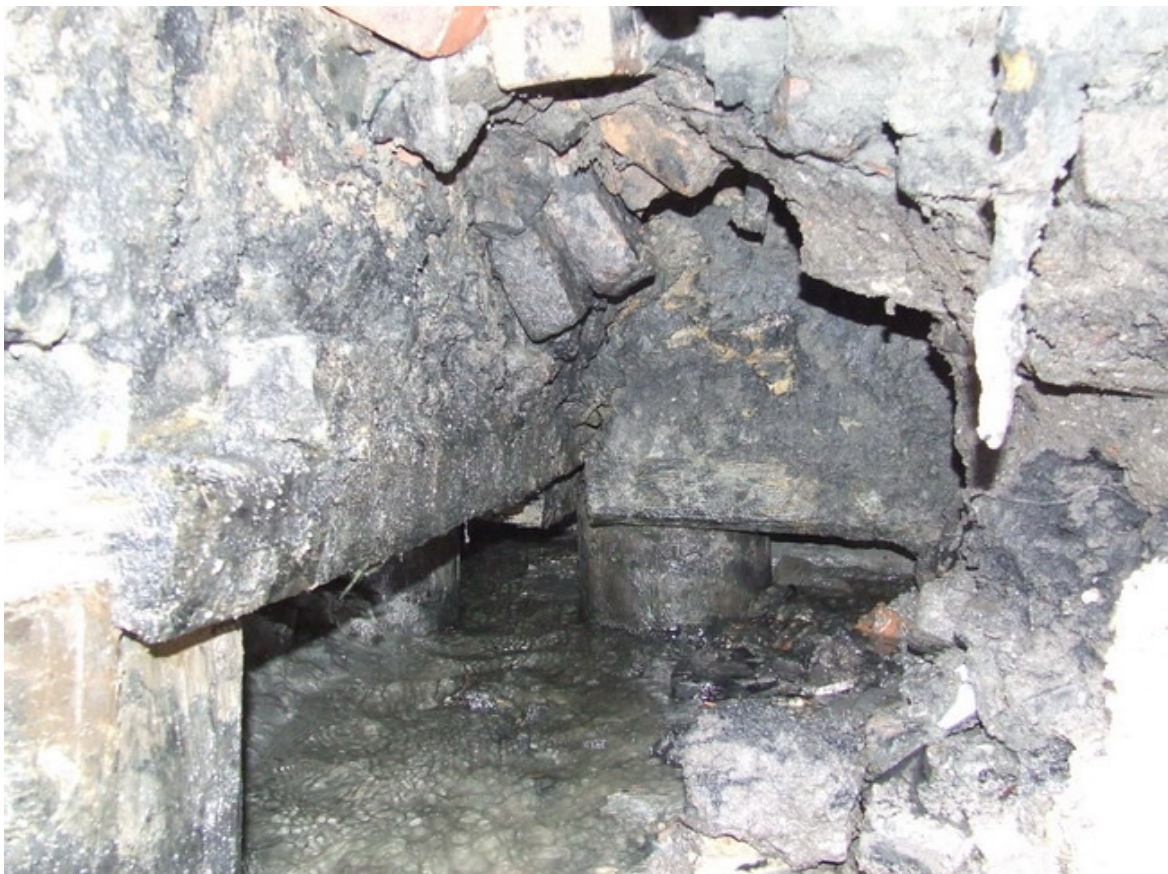
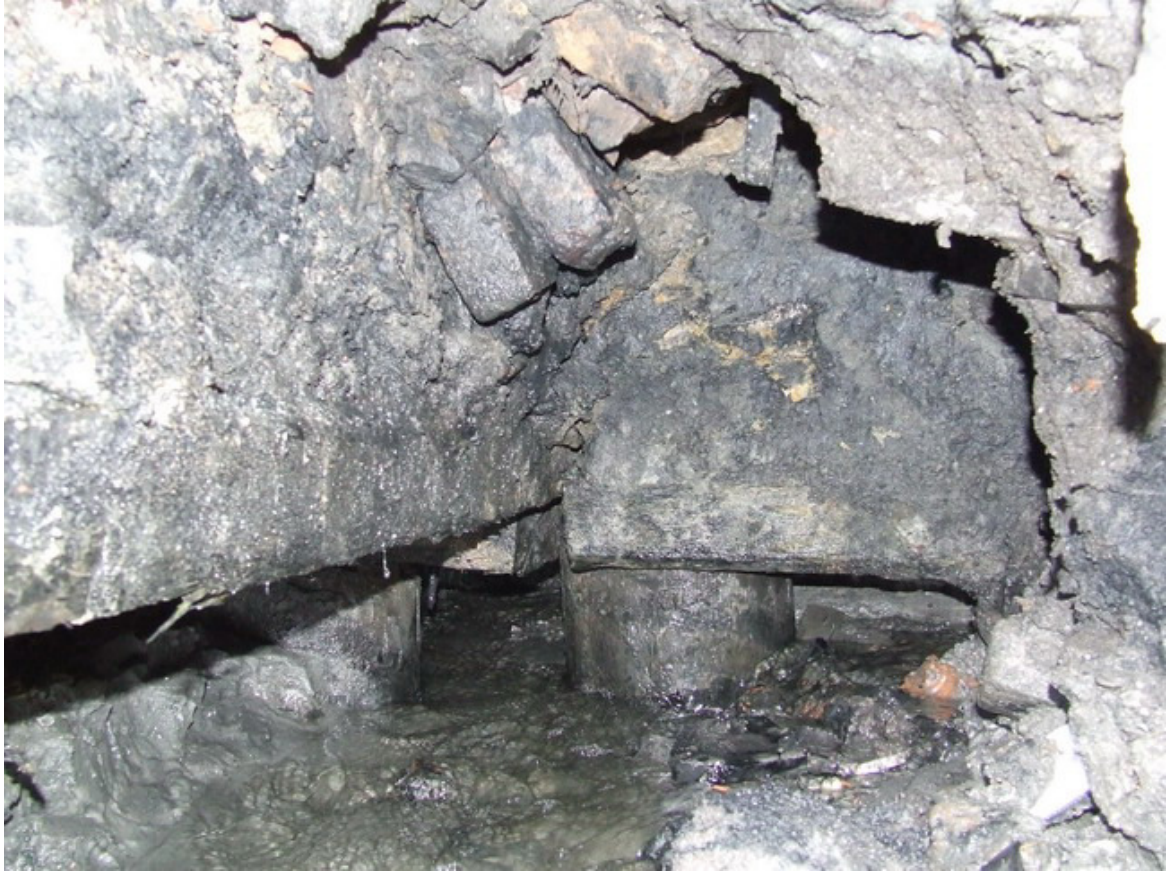
inspectieput 1, Kabeljauwsestraat 20/22, achterzijde

Ter plaatse van put 1 zijn de paalkoppen in het dwarshout gedrukt. De diameter van de paalkoppen varieerde tussen 240 en 260 mm. Het dwarshout had oorspronkelijk een afmeting van 70x340 mm. Het deel onder paal 1 heeft nu een dikte van 40 mm en een breedte van 380 mm. Naar verwachting is de vermindering een gevolg van overbelasting in combinatie met aantasting van het hout.

Tijdens het onderzoek is de grondwaterstand op 0,36 meter boven het dwarshout waargenomen, hetgeen slechts een relatief beperkte dekking inhoudt.

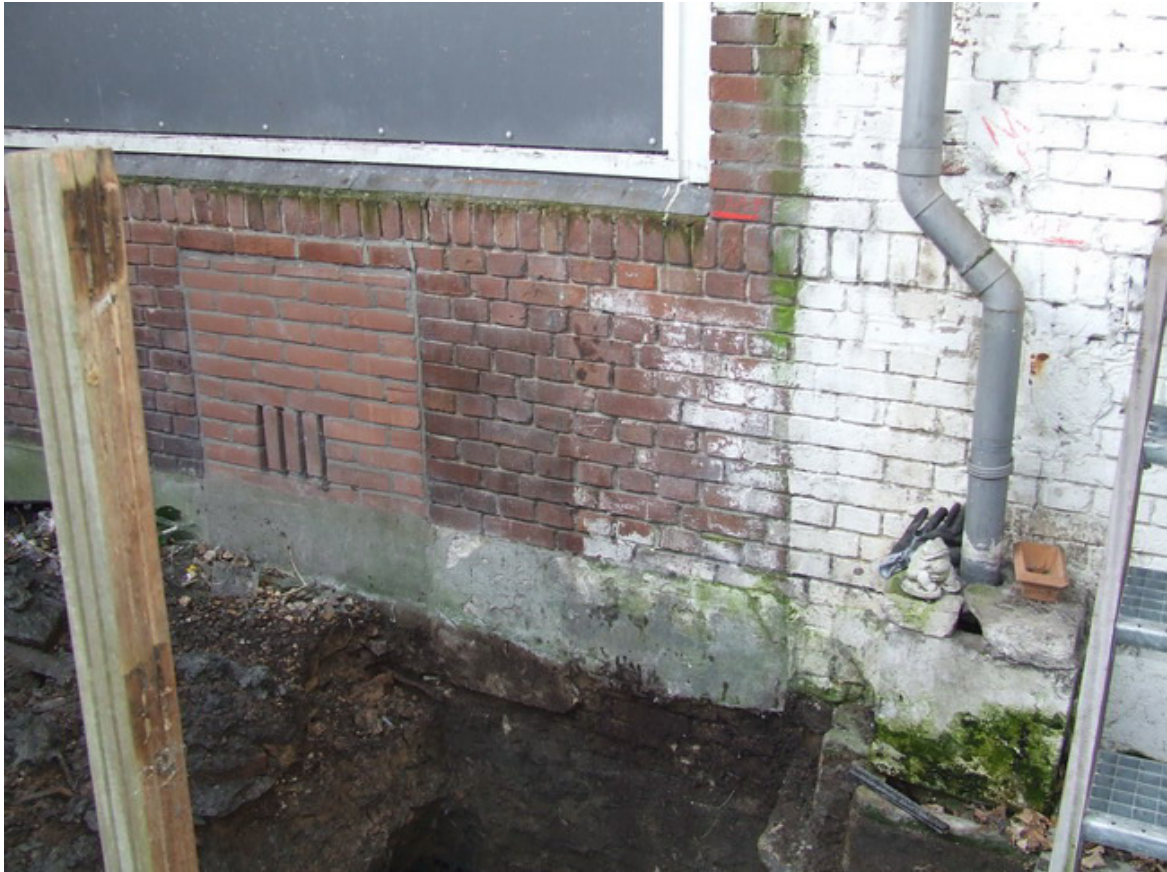
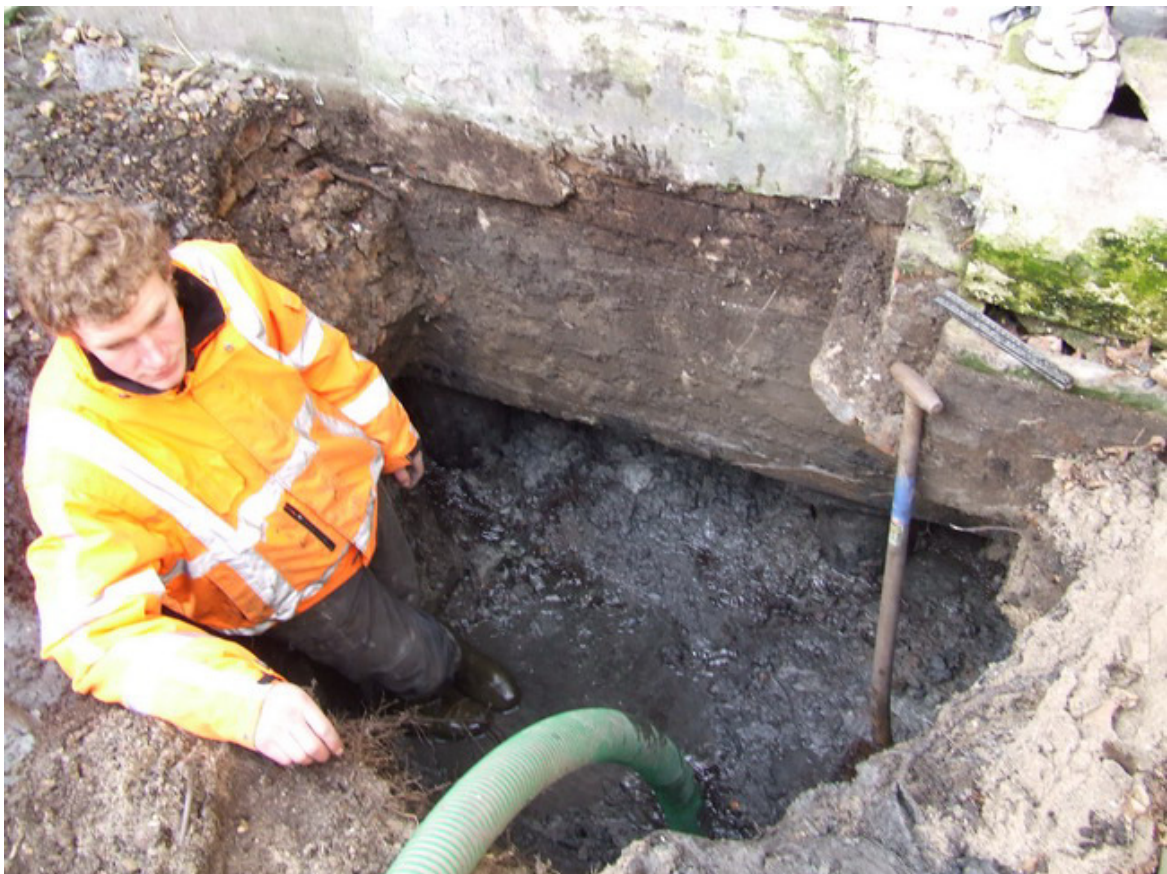
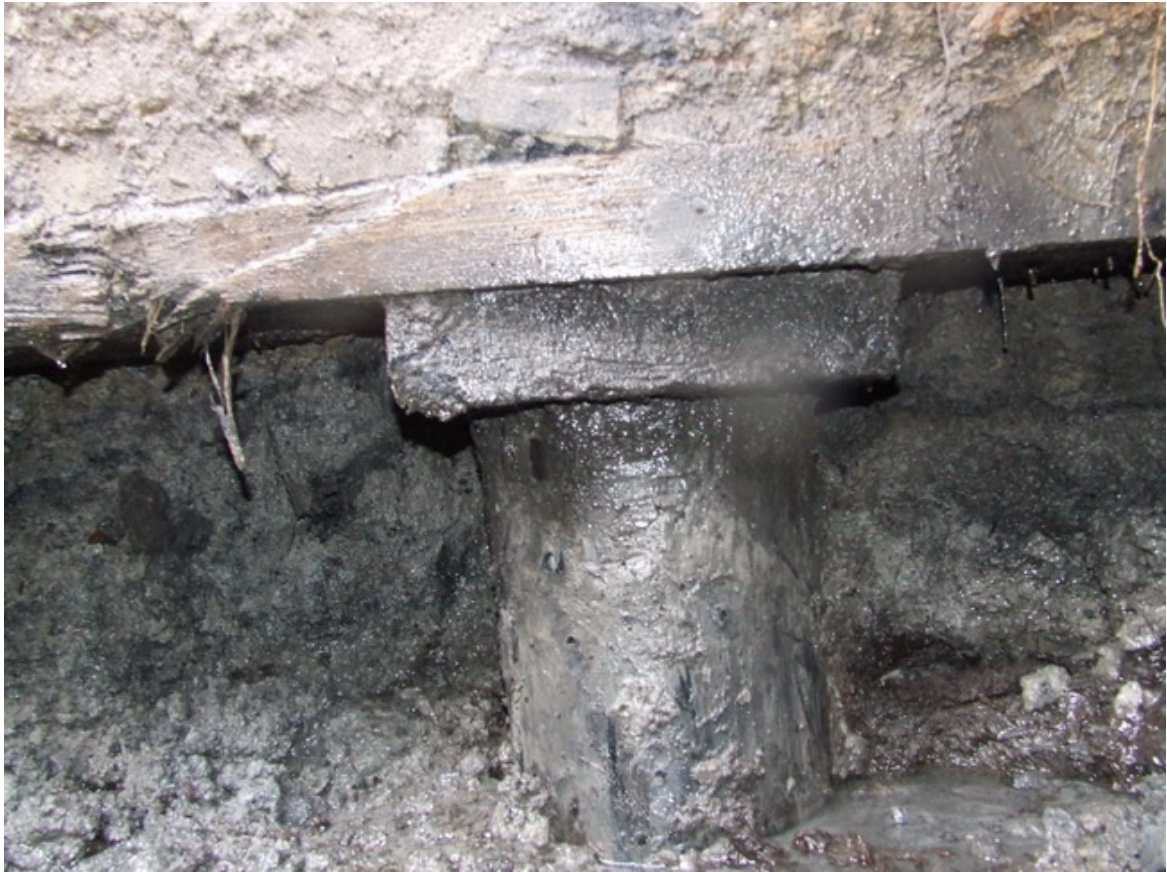
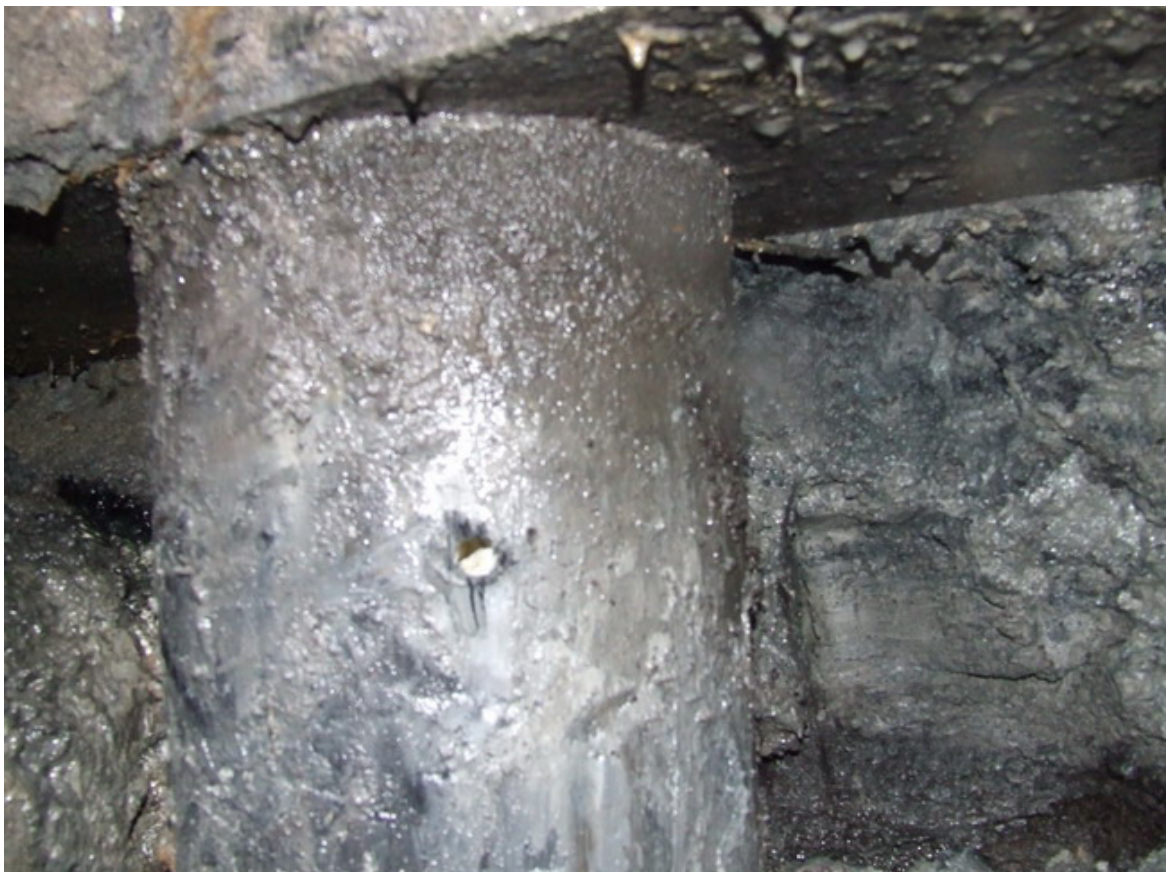
inspectieput 2, Hoyledestraat 14/16, achterzijde

Bij inspectieput 2 zijn 3 palen aangetroffen met een diameter van 260 mm en een h.oh.-afstand van 1,11 à 1,16 meter. Het langshout (70x335 mm) ligt op een niveau van ca 0,8 m- maaiveld. Onder de middelste paal is het dwarshout (70x340 mm) van de scheidingsmuur waargenomen. Visueel zijn er geen gebreken geconstateerd.

De grondwaterstand is op ca 0,1 meter boven het langshout waargenomen, hetgeen een zeer beperkte dekking is.

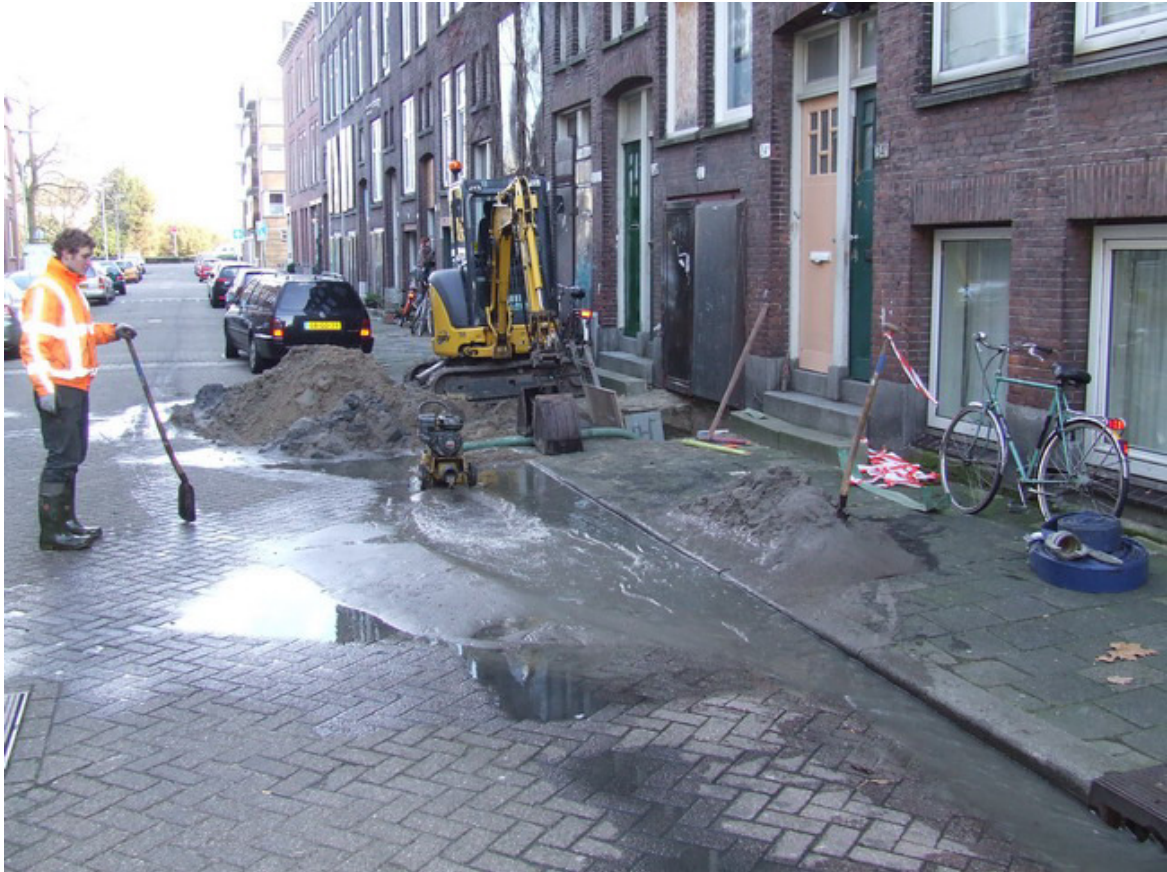
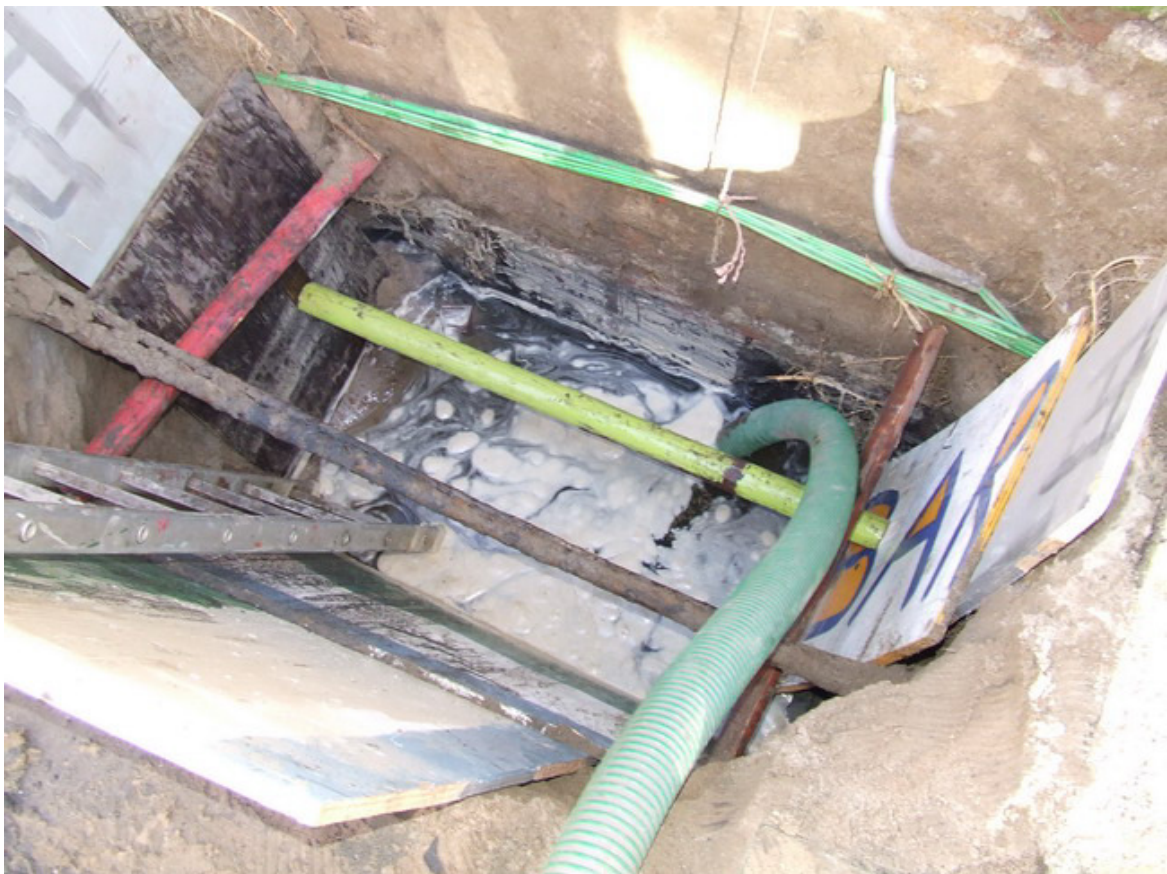
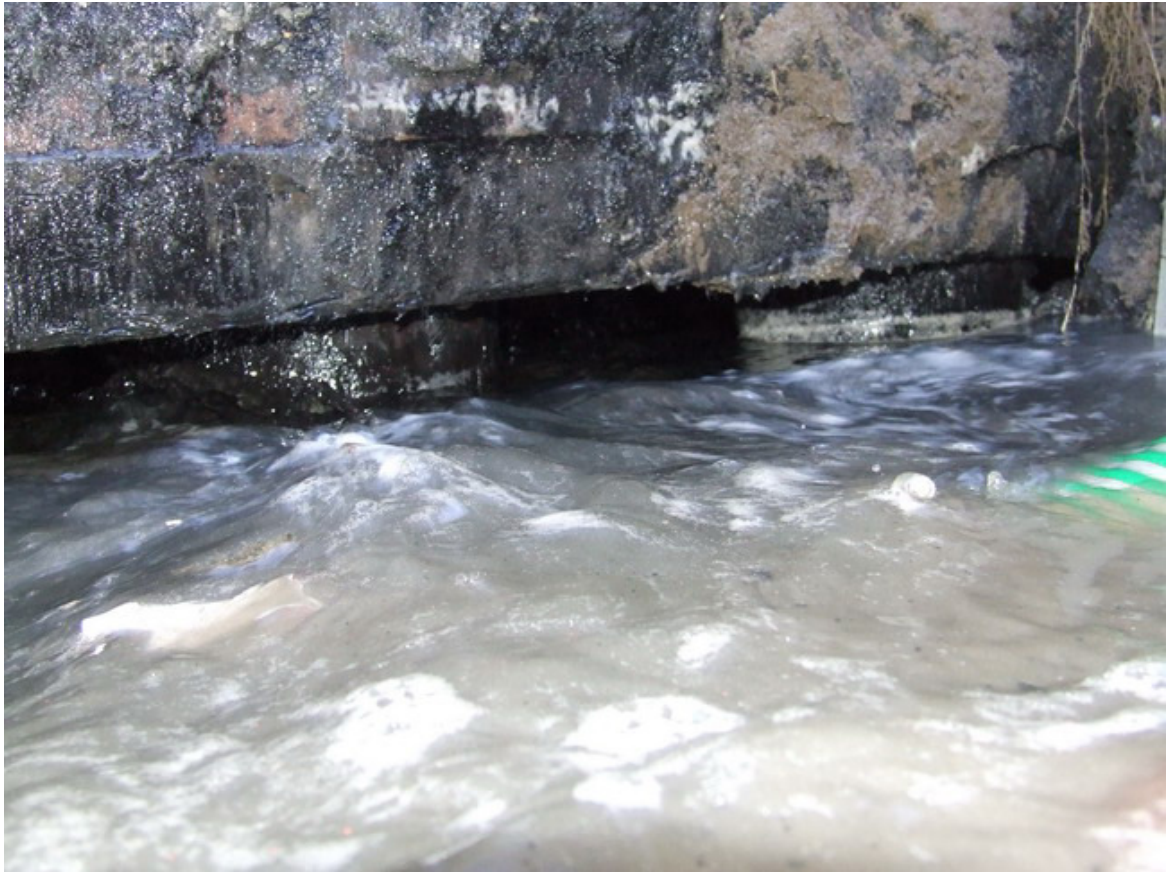
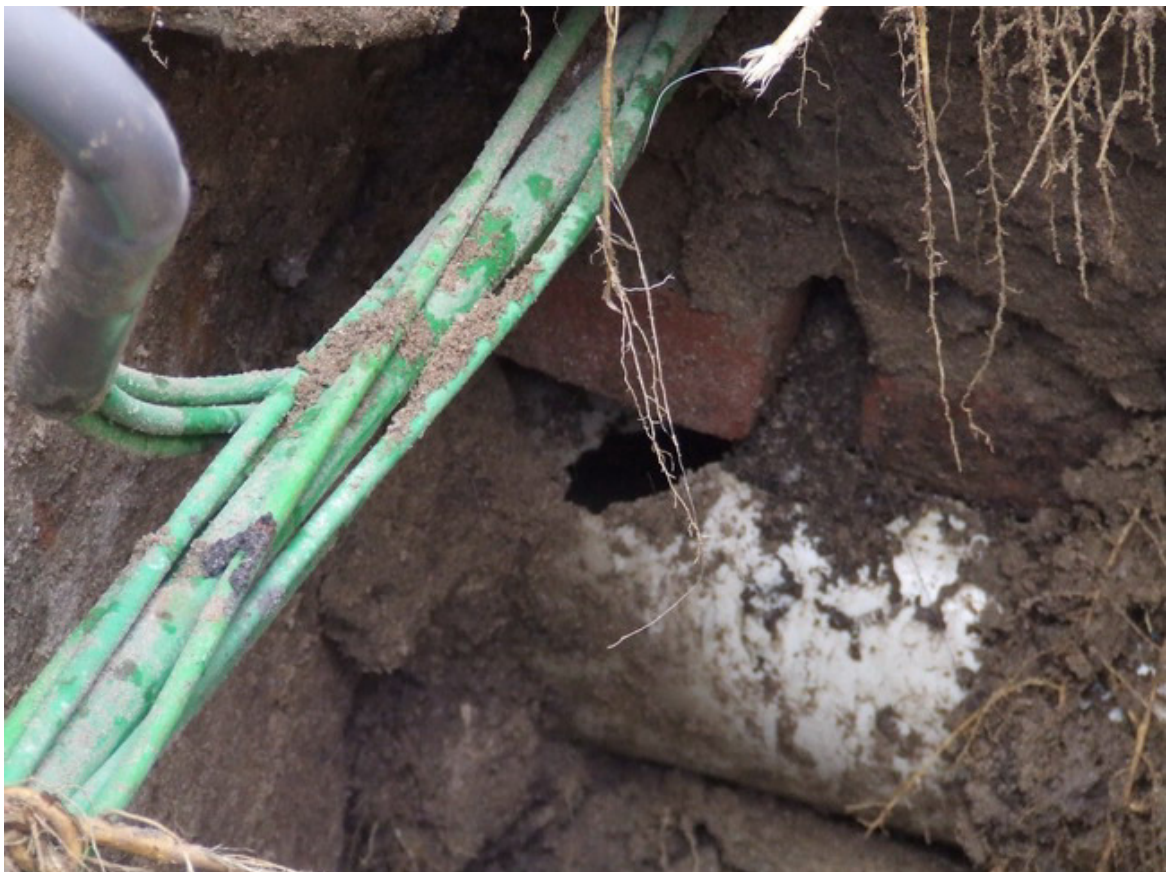
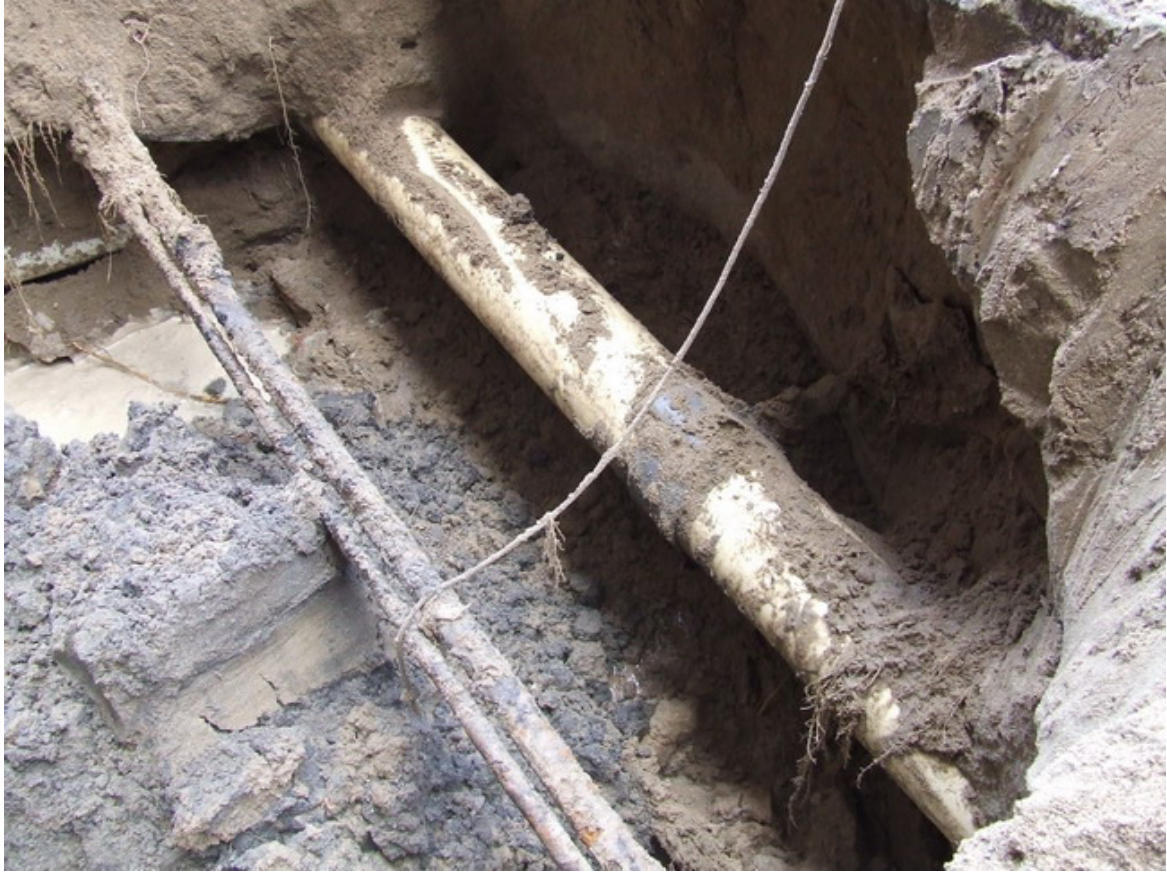
inspectieput 3, Kabeljauwsestraat 32c/34a, voorzijde

Vanwege de zandtoplaag en de toestroom van grondwater was de put instabiel, waardoor niet alle gewenste gegevens konden worden vastgelegd. Desondanks zijn wel 2 houtmonster genomen.

Onder de voorgevel bij put 3 zijn relatief op korte afstand (0,57 meter) van elkaar 2 palen aanwezig. Paal 1 heeft een diameter van 240 mm. De diameter van paal 2 kon niet worden vastgesteld. Het langshout (80x360 mm) is aangetroffen op ca 1,7 m- maaiveld. Visueel zijn er geen gebreken aan de fundering geconstateerd.

Het grondwater is aangetroffen op 1,25 m- maaiveld, hetgeen inhoudt dat de dekking op de fundering ca 0,4 meter is. Dit is relatief beperkt.

Opgemerkt wordt dat bij het graven van de put een gat in het riool is aangetroffen, welke mogelijk is ontstaan door zetting van de puinhoudende toplaag (zie foto Put 3-09). Daarnaast is ook een lekkende waterleiding geconstateerd (zie foto Put 3-10).

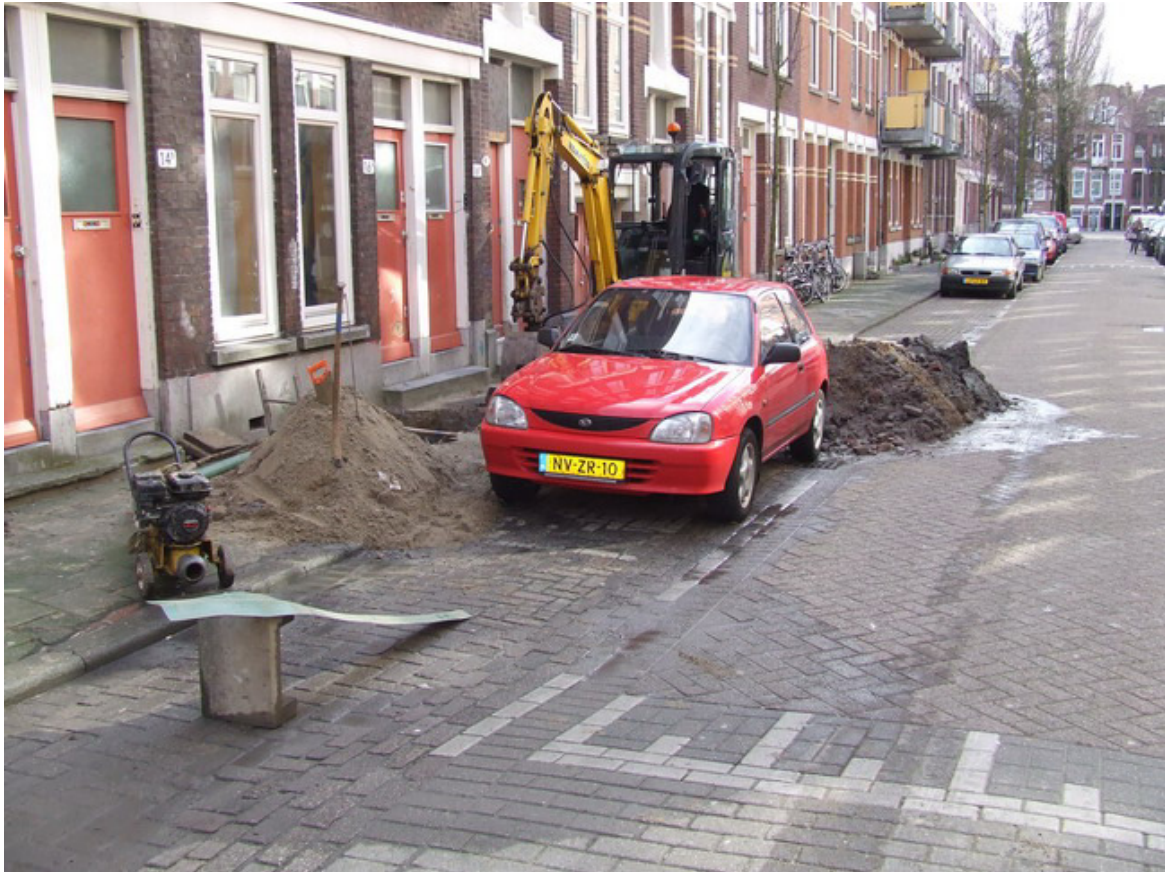
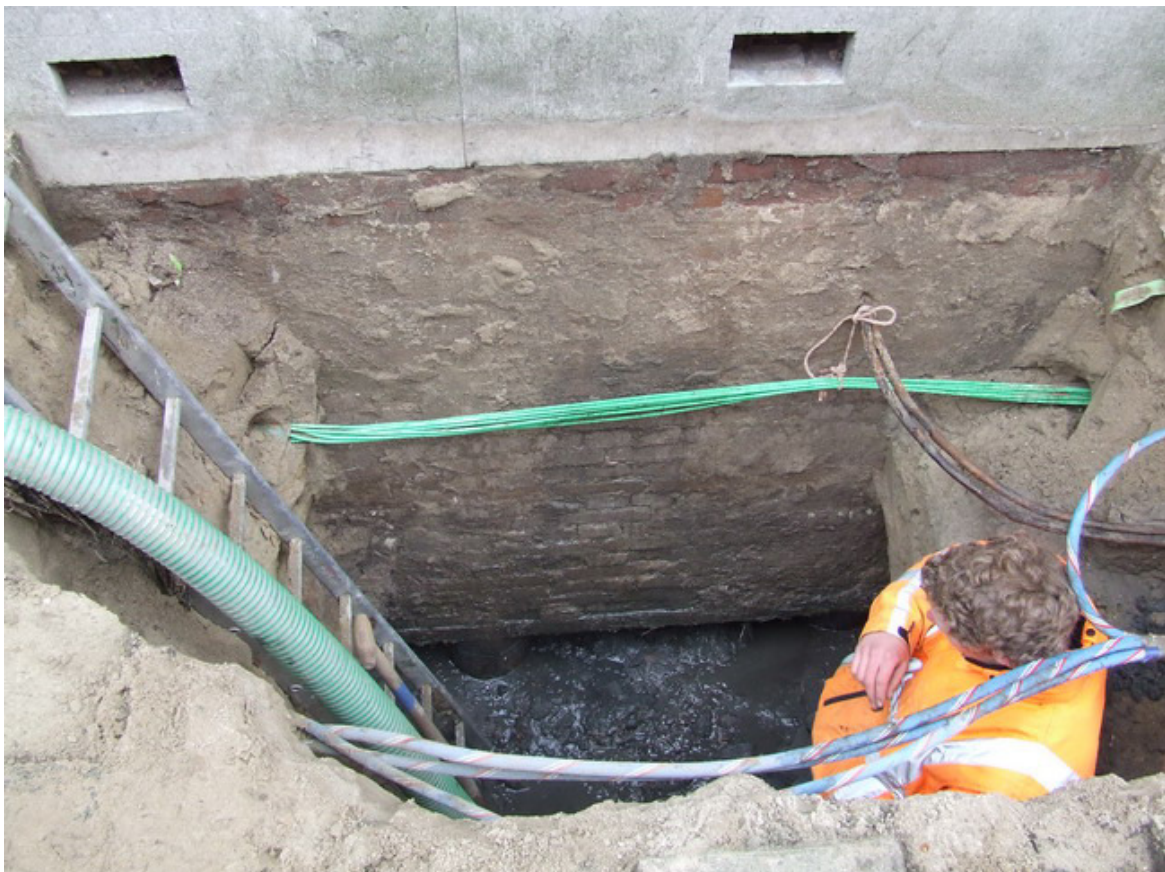
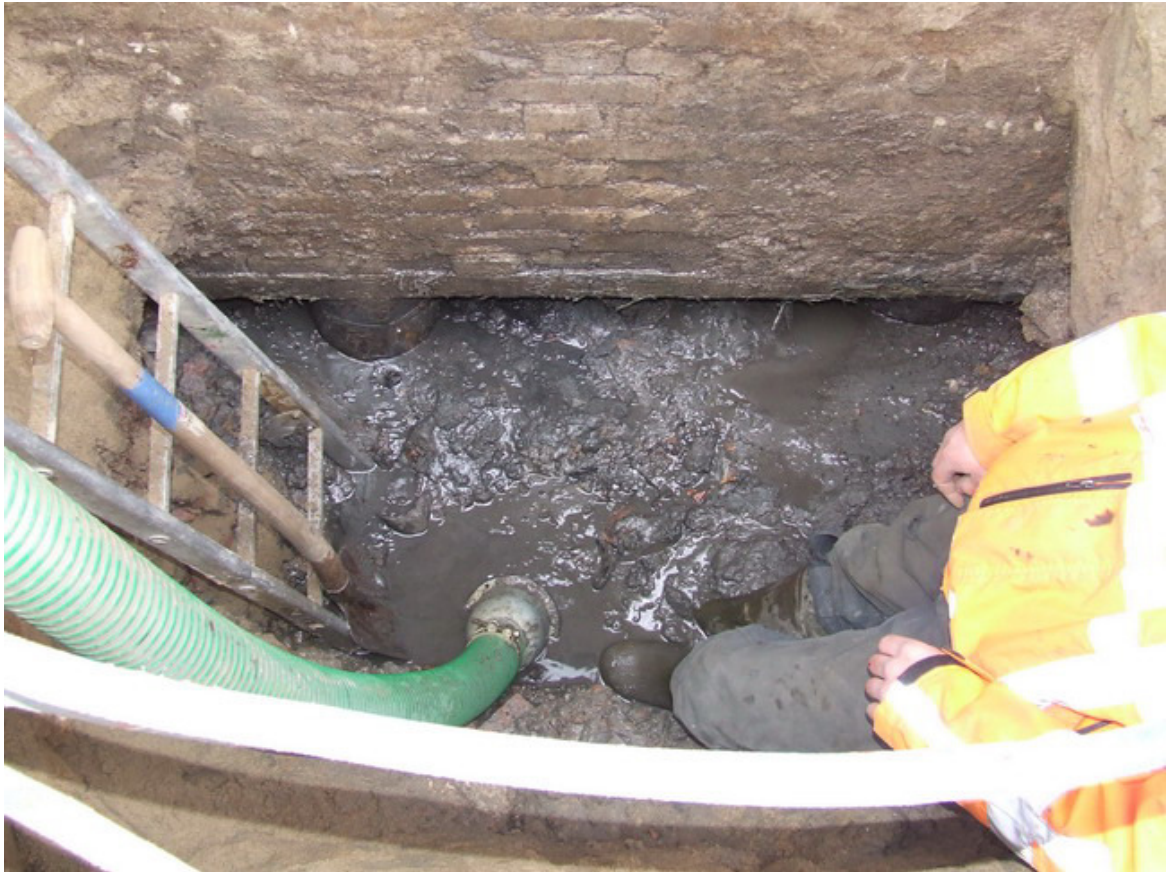
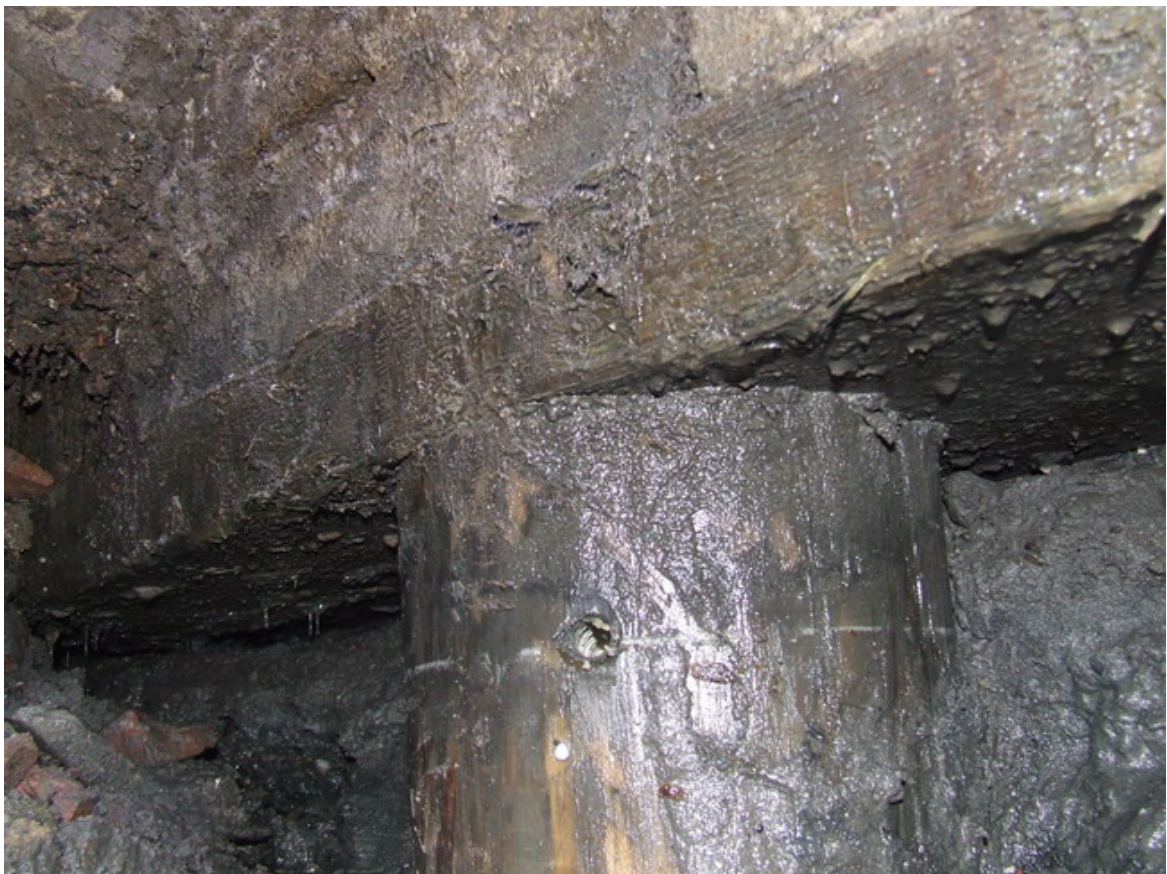
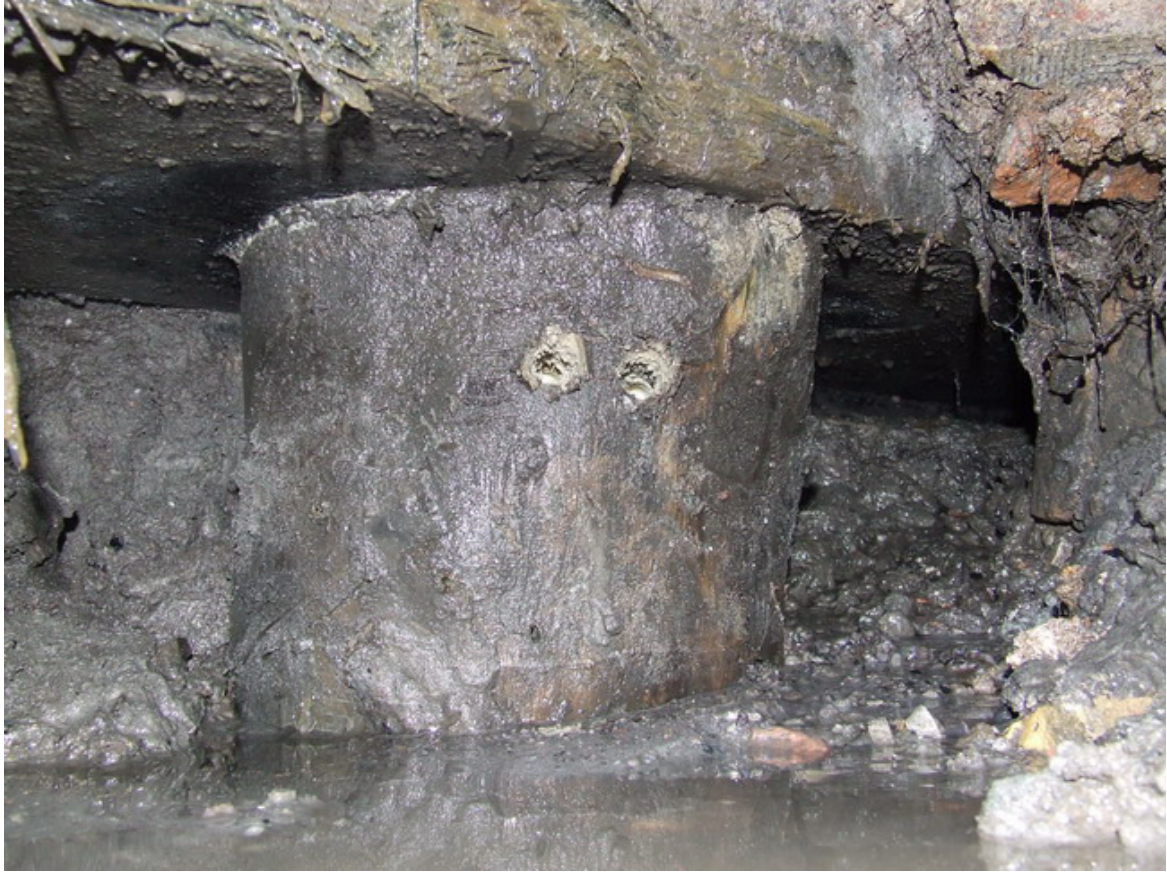
inspectieput 4, Hoyledestraat 14b/16a, voorzijde

Ter plaatse van put 4 is een gelijke opzet van de fundering aangetroffen als bij put 2 alleen ligt hier de bovenkant van het langshout (80x330 mm) op een niveau van ca 1,6 m- maaiveld en is er geen dwarshout waargenomen. De h.oh.-afstand van de palen bedraagt 1,05 à 1,20 meter. De diameter van de palen is 250 mm. Visueel zijn er geen gebreken aan de fundering geconstateerd

De grondwaterstand is aangetroffen op 0,07 meter boven het langshout, hetgeen een zeer beperkte dekking is.
