**Rapport betreffende  
funderingsinspecties woningen  
aan de Kabeljauwsestraat en Hoyledestraat  
te Rotterdam**

Opdracht nummer	AA11882-1a
Datum rapport	14 april 2010

## **INLEIDING**

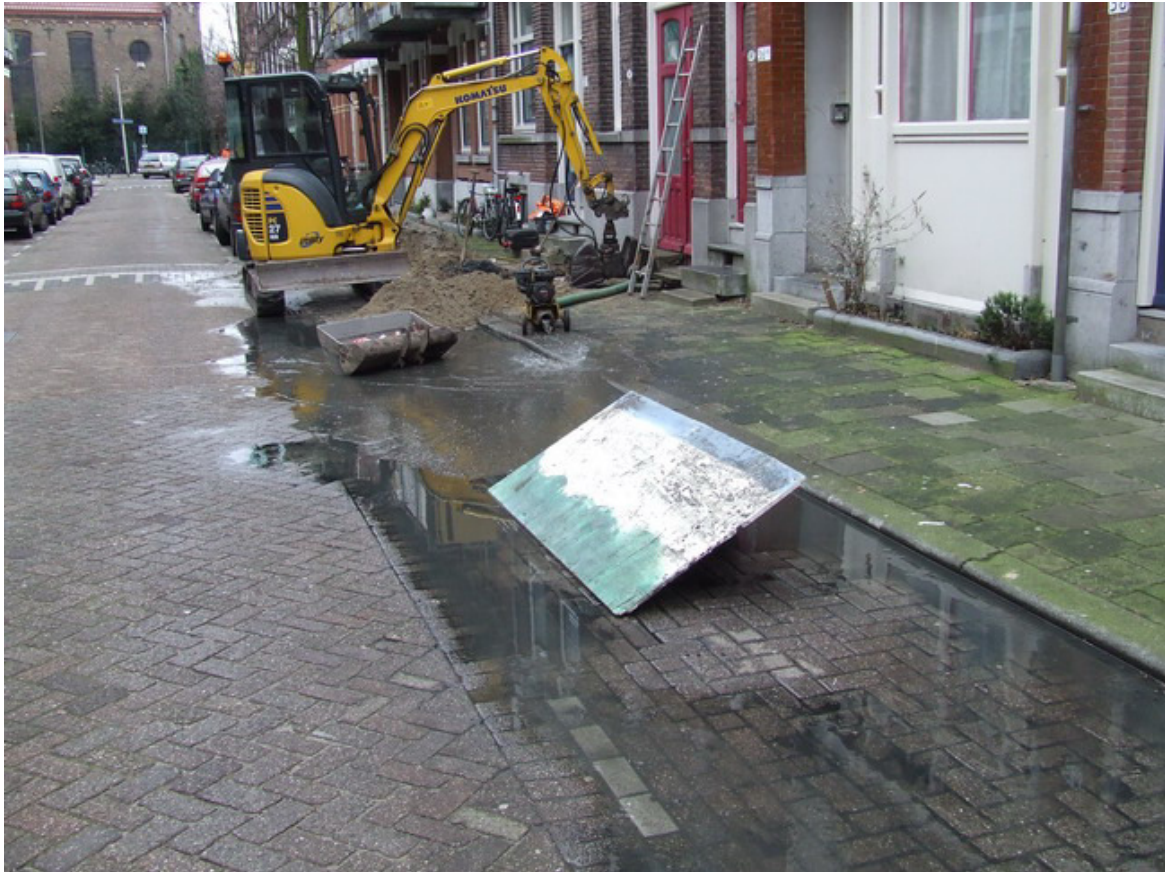
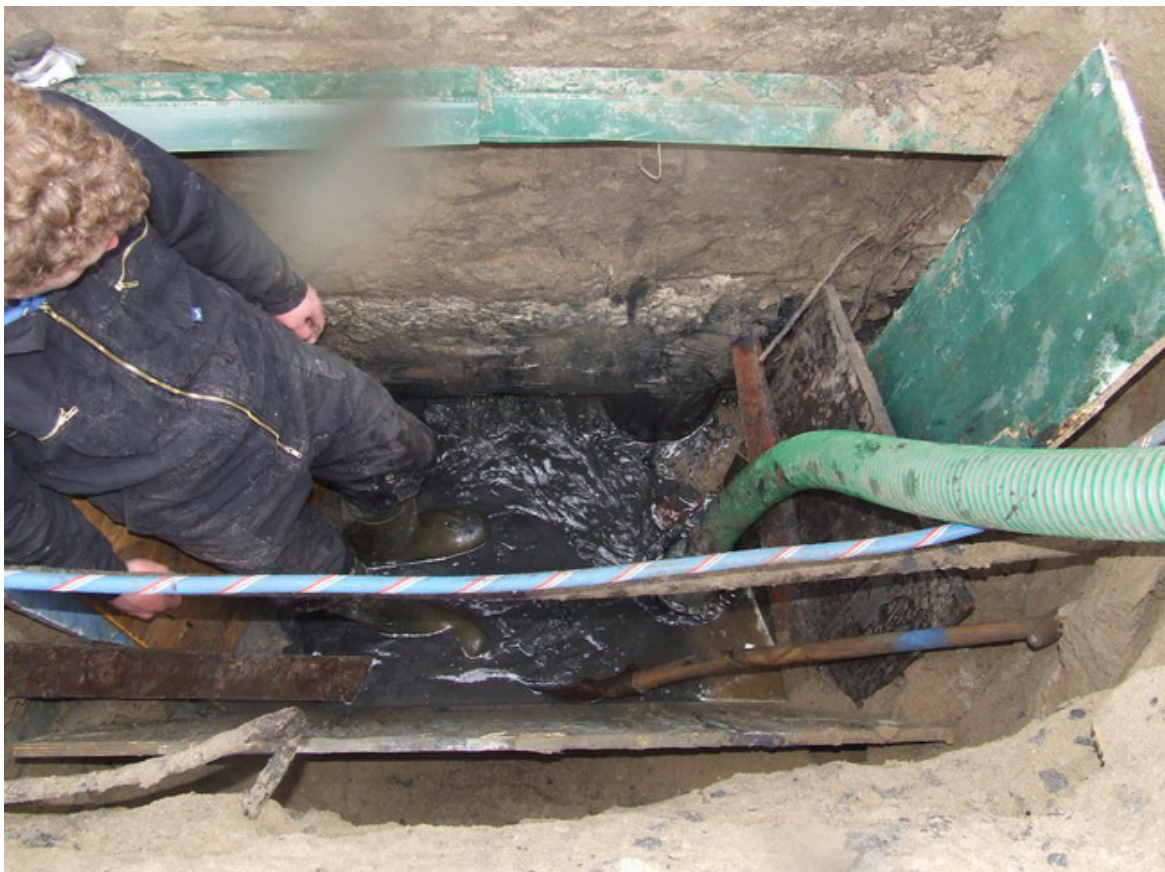
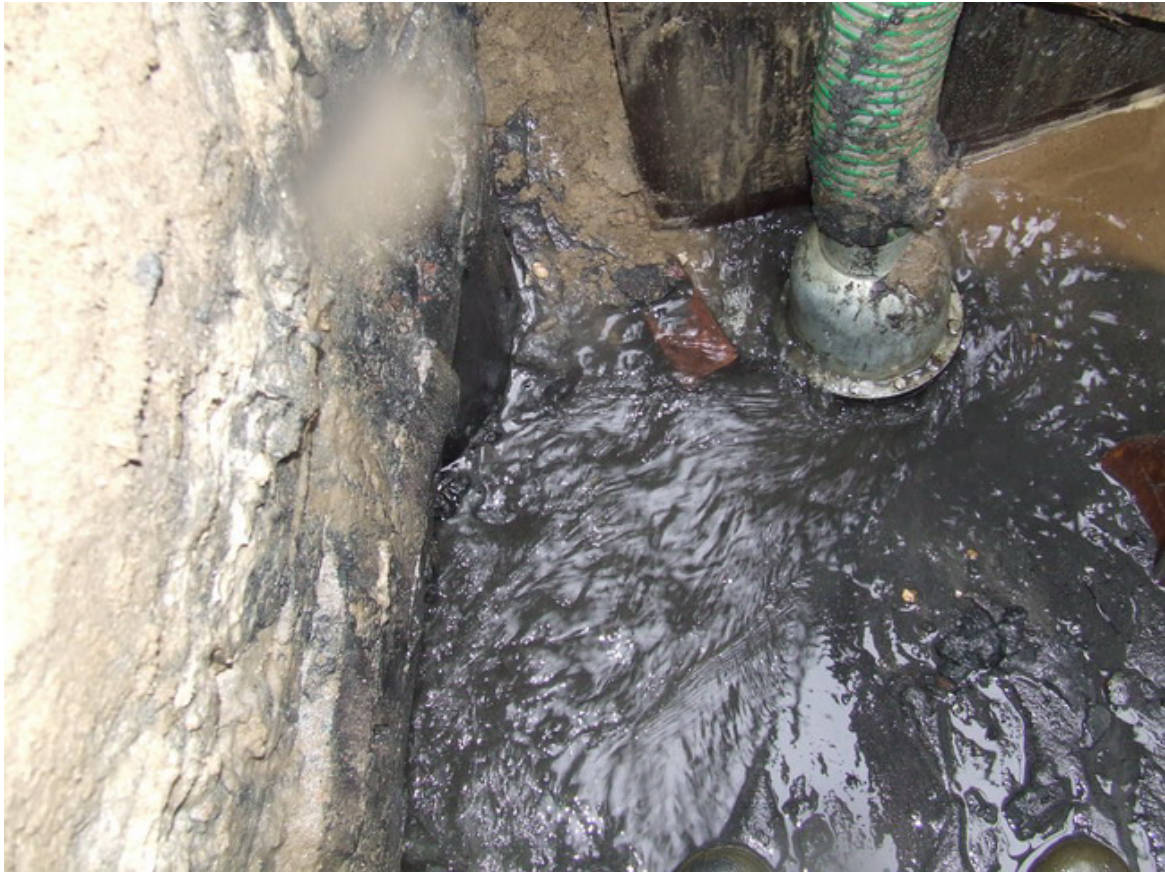
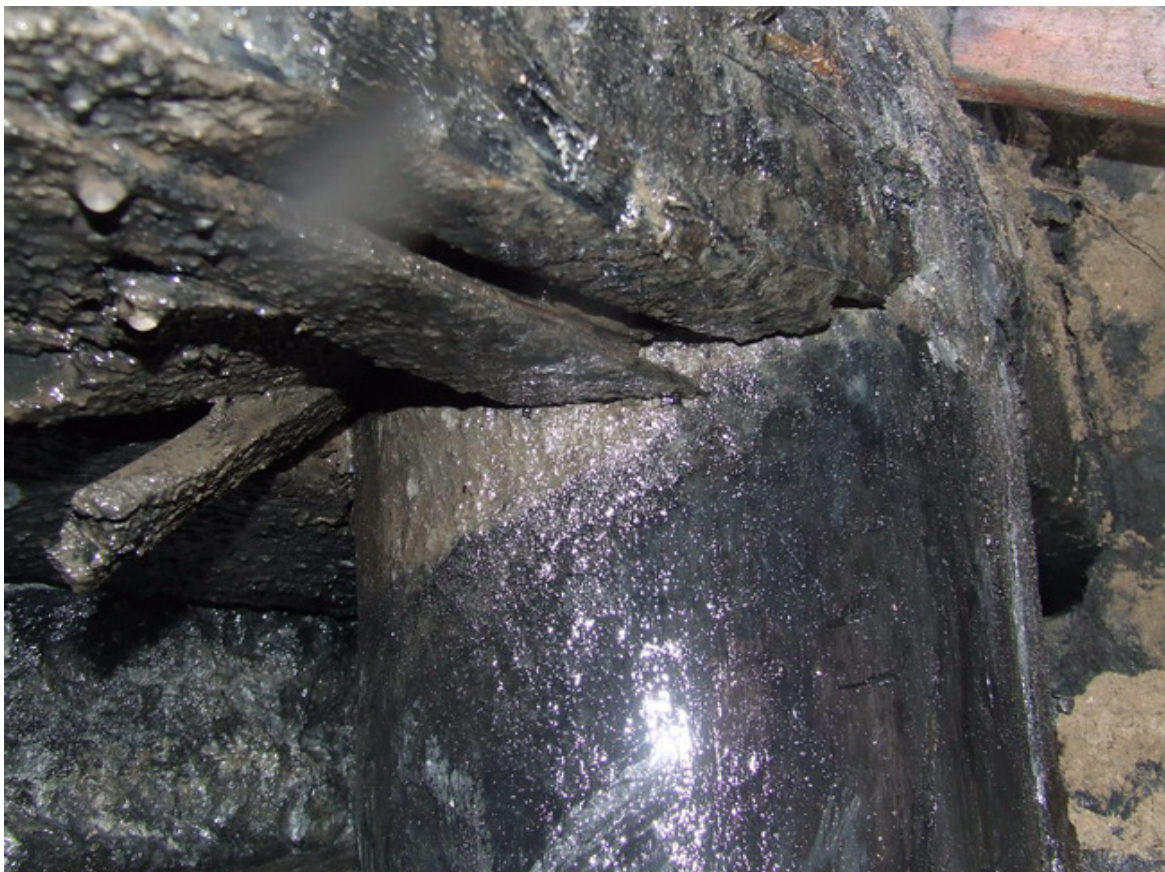
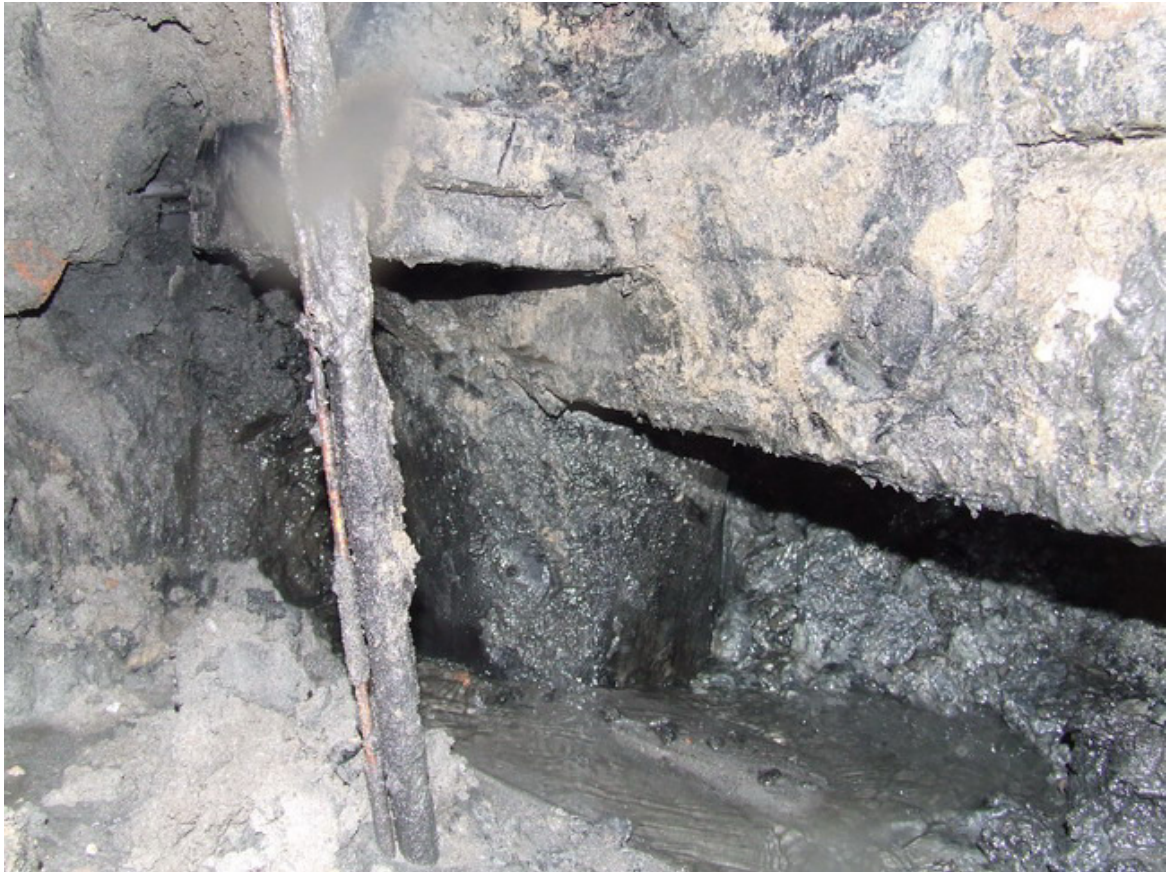
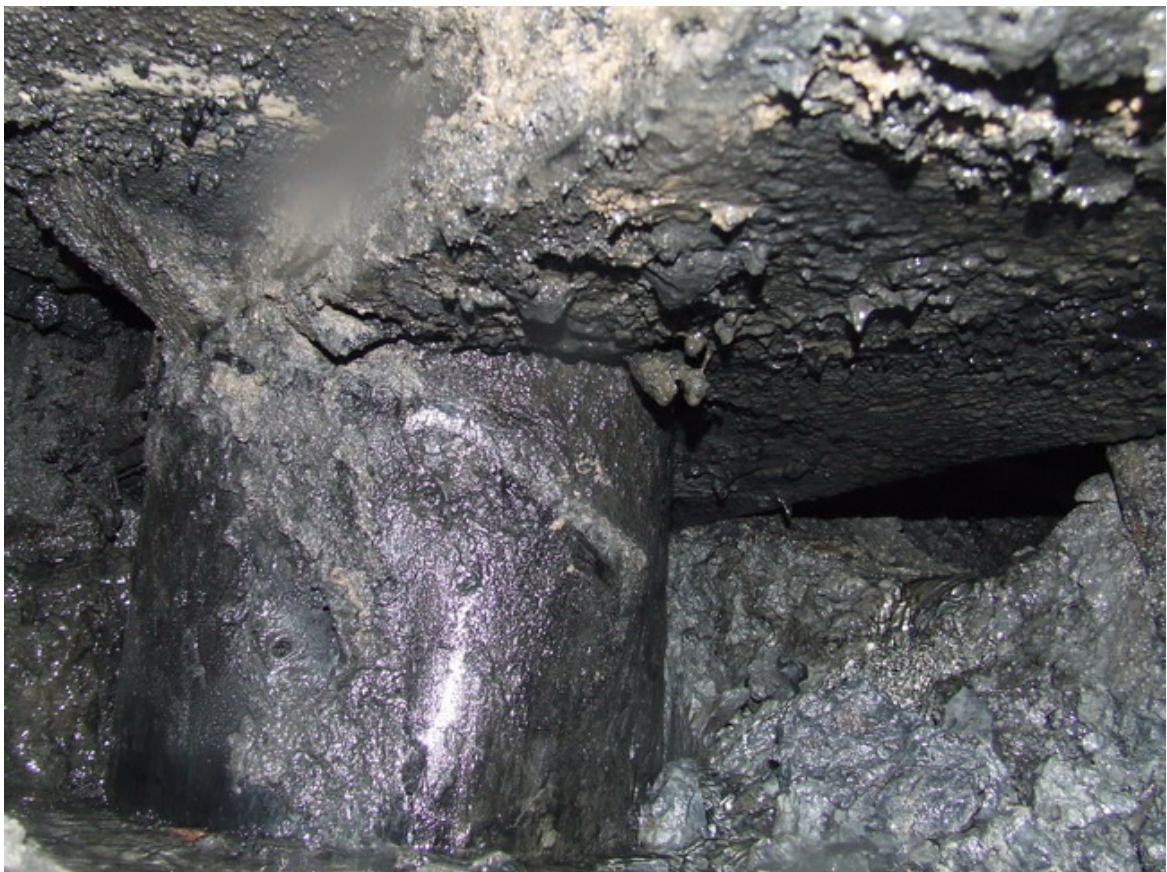
inspectieput 5, Hoyledestraat 32b/34a, voorzijde

Ter plaatse van put 5 is een gelijke opzet van de fundering aangetroffen als bij put 2 alleen ligt hier de bovenkant van het dwarshout (75x330 mm) op een niveau van 1,65 m- maaiveld. Onder het dwarshout bevindt zich het langshout (75x350 mm). De h.o.h.-afstand van de palen bedraagt 1,00 à 1,19 meter en de diameter van de palen varieert van 260 mm tot 270 mm. Paal 2 is in het langshout gedrukt. Gezien de visuele situatie lijkt dit ontstaan te zijn door overbelasting of een plaatselijke van nature aanwezige zwakke plek in het langshout.

Het grondwater is aangetroffen op 1,4 m- maaiveld, hetgeen inhoudt dat de dekking op de fundering 0,25 meter is, hetgeen relatief een beperkte dekking betekend.

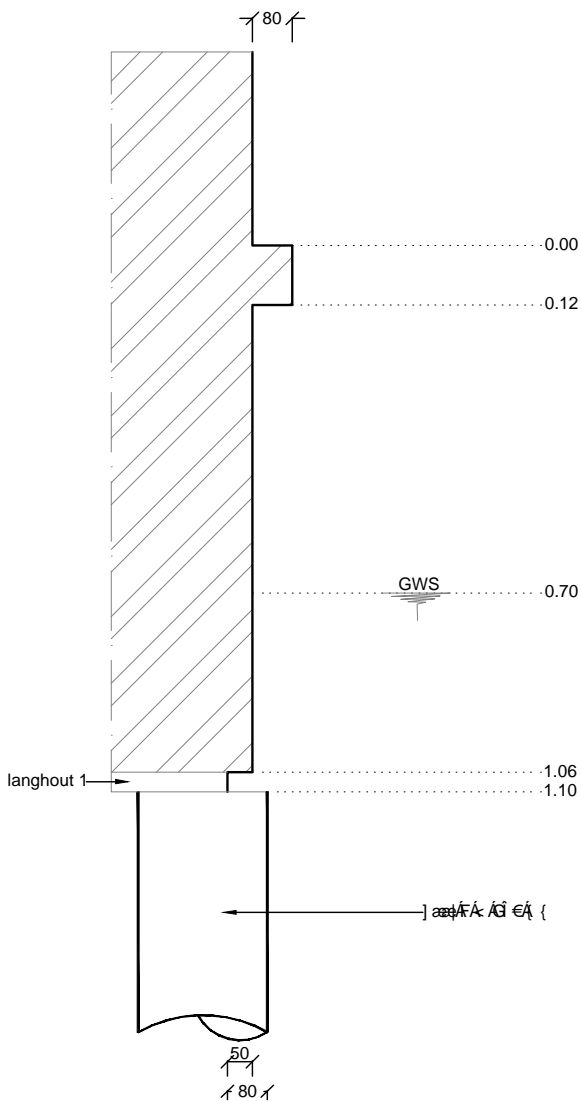
AA11882/ I-01

Ter plaatse van put 1 zijn de paalkoppen in het dwarshout gedrukt. De diameter van de paalkoppen varieerde tussen 240 en 260 mm. Het dwarshout had oorspronkelijk een afmeting van 70x340 mm. Het deel onder paal 1 heeft nu een dikte van 40 mm en een breedte van 380 mm. Naar verwachting is de vermindering een gevolg van overbelasting in combinatie met aantasting van het hout.

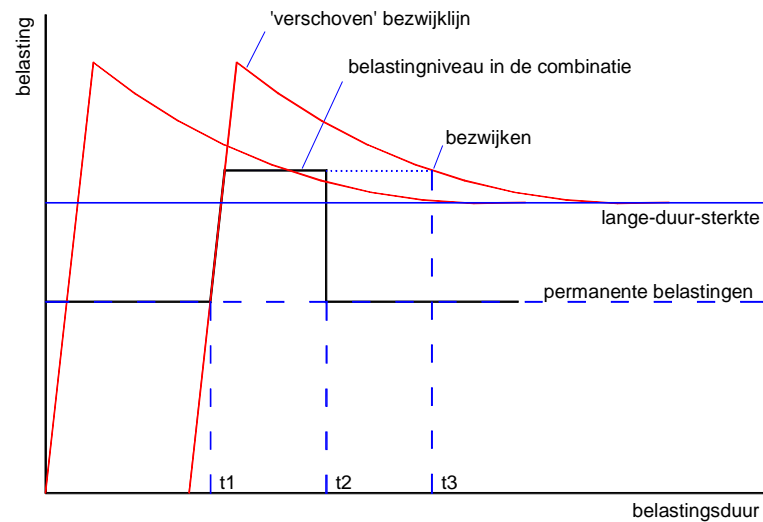
**Figuur 4.1** Relatie tussen belasting en de belastingstuur op hout (vrij naar Jorissen 1995). Een permanente belasting die lager is dan de lange-duur-sterkte leidt niet tot bezwijken. Wanneer de permanente belasting op  $t_1$  kortstondig wordt verhoogd (bijvoorbeeld tot tijdstip  $t_2$ ) tot boven de lange-duur-sterkte maar onder de korte-duur-sterkte (maximale belasting) zal geen bezwijking optreden en wanneer de belasting weer op zijn oorspronkelijke niveau is, zal het hout nog volkomen intact zijn. Als echter de verhoogde belasting te lang duurt zal op  $t_3$  bezwijking optreden.

In tegenstelling tot de hier bepaalde *korte duursterkte*, staat in de TGB een rekenwaarde vermeld van  $9.9 \text{ N/mm}^2$ . Deze waarde is tot stand gekomen door de karakteristieke druksterkte (*korte duursterkte*) van heipalen (5% laagste waarden uit een verzameling) door de materiaalfactor (veiligheidsmarge in verband met de variabiliteit: hout=1.2, vergelijk homogeen materiaal: beton =1) te delen en deze waarden met een modificatiefactor (in verband met de vertaling van de *korte duursterkte* naar de *lange duursterkte*) te vermenigvuldigen. Wanneer de permanente belasting op een paal niet boven de rekenwaarde (*lange duursterkte*) uitkomt, gaat men ervan uit dat de druksterkte van de paal in de tijd niet afneemt (zie figuur 4.1).

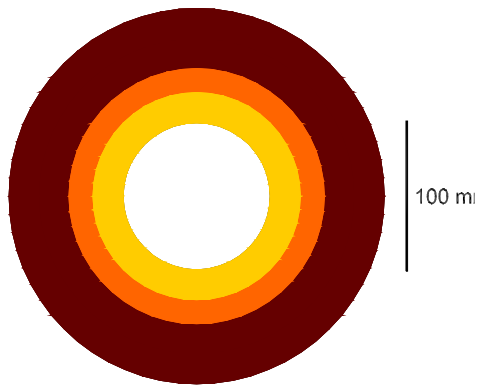
Voor de palen is hieronder de ingeschatte *korte duursterkte* visueel voor de gehele paaldoorsnede weergegeven. Gezond grenenhout dat vers beproefd wordt (vochtgehalte 50 – 120%) heeft een *korte duursterkte* van circa 22 N/mm<sup>2</sup>. Bij vers vurenhout is dat circa 20 N/mm<sup>2</sup>. Het eerst gevormde, zogenaamde juveniele, hout dat in de kern van de stam zit kan een wat lagere druksterkte hebben (Laming et al. 1978 en Zobel & Sprague, 1998), waardoor een lagere druksterkte in de kern van de paal als natuurlijk moet worden beschouwd.
